Avis Technique sur un ouvrage d'art

Objet : Commune de Milizac-Guipronvel – Avis technique sur l'ouvrage « Pont de Coat Boulouarn »

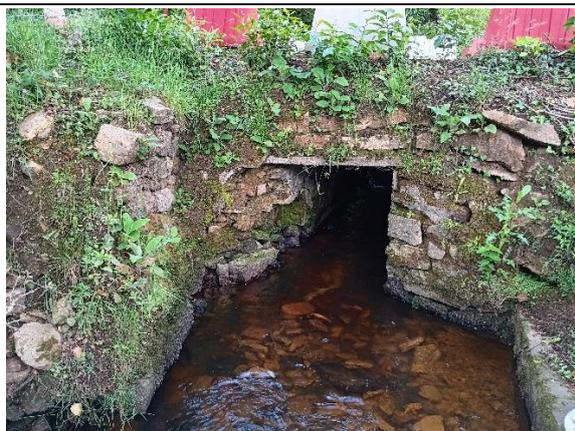
*Photo 1 : Elévation aval du Pont de Coat
Boulouarn*

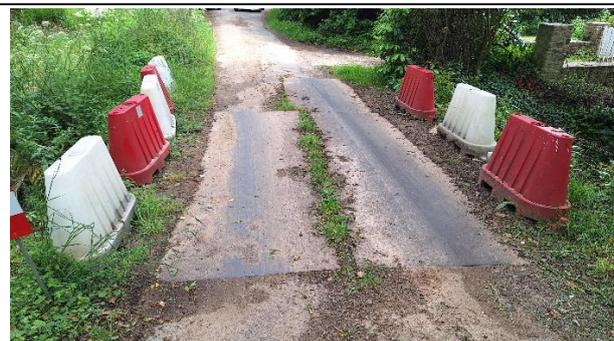
*Photo 2 : Vue générale du Pont de Coat
Boulouarn*

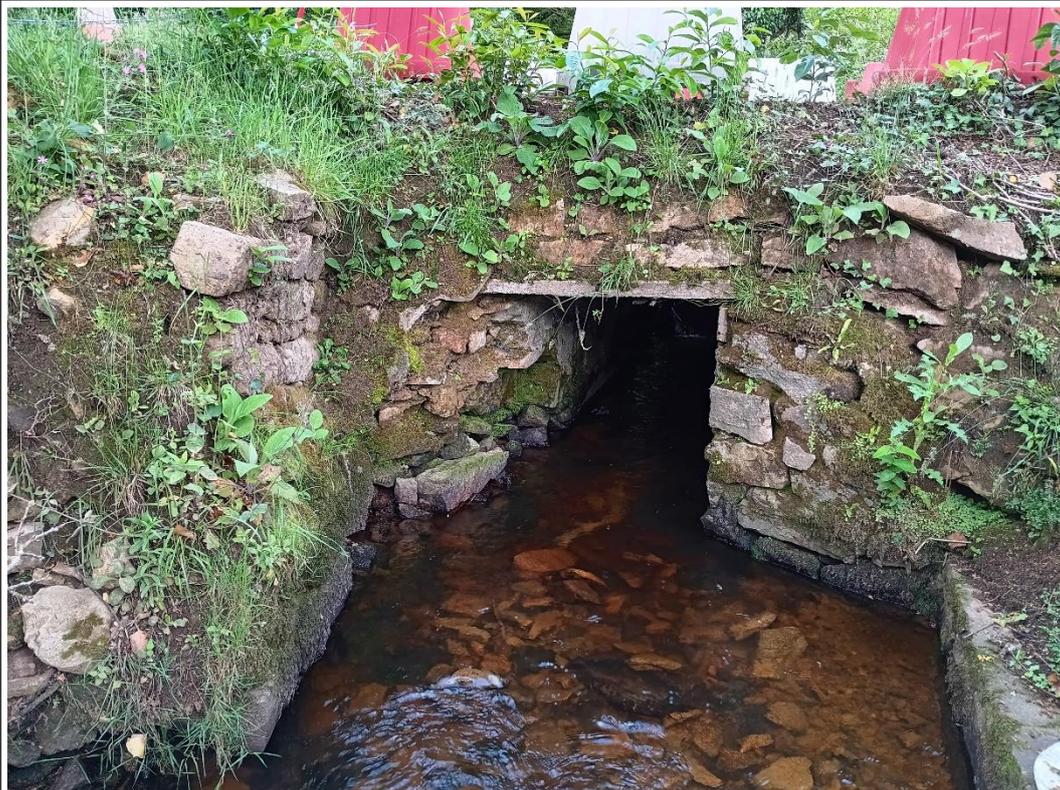
Photo 3 : Elévation aval

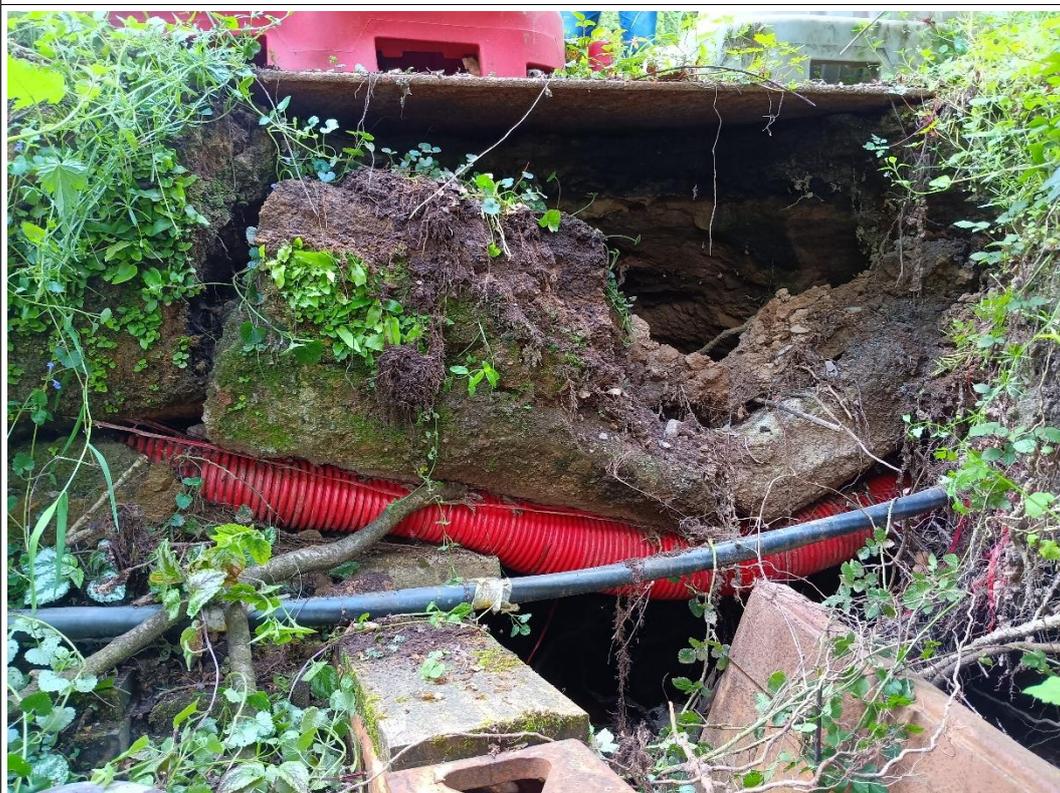
Désordres, dégradations	Cause	Conséquence
Rupture et effondrement de la dalle à l'amont	<ul style="list-style-type: none"> - Surcharge sur l'ouvrage par le passage d'engins agricoles - Déstabilisation des appuis en maçonnerie 	- Ruine de l'ouvrage
Effondrement partiel des appuis en maçonnerie, désorganisation importante de la maçonnerie, affouillement	<ul style="list-style-type: none"> - Circulation d'eau dans la maçonnerie - Surcharge sur l'ouvrage - Présence de racines dans la maçonnerie -Vétusté 	- Ruine de l'ouvrage
Lacunes en moellons	<ul style="list-style-type: none"> - Surcharge sur l'ouvrage par le passage d'engins agricoles. - Présence de racines dans la maçonnerie - Manque d'entretien régulier 	- Désorganisation de la maçonnerie
Présence importante de végétation	<ul style="list-style-type: none"> - Manque d'entretien courant 	- Désorganisation de la maçonnerie due au système racinaire de la végétation

Compte-tenu de son état, le pont Coat Boulouarn n'est plus en capacité d'assurer le passage de véhicules quel que soit leur poids. Etant donné le type de structure, l'endommagement est tel qu'une ruine partielle ou totale peut survenir de manière imprévisible et instantanée avec des conséquences pour les usagers et pour le cours d'eau avec un risque d'inondation et d'endommagement du reste de la chaussée.

Photo 4 : Elévation amont, rupture et effondrement du tablier dalle béton

Au regard du type d'ouvrage et de son état, un remplacement est à envisager à très brève échéance (buse béton préfabriquée par exemple). Dans l'attente des travaux, il convient de maintenir les mesures de sécurité mises en place aujourd'hui (limitation de tonnage à 3,5 tonnes, circulation déportée des véhicules par les baliroutes). En complément, il paraît opportun d'éliminer les embâcles et éventuellement d'envisager un dévoiement des réseaux.

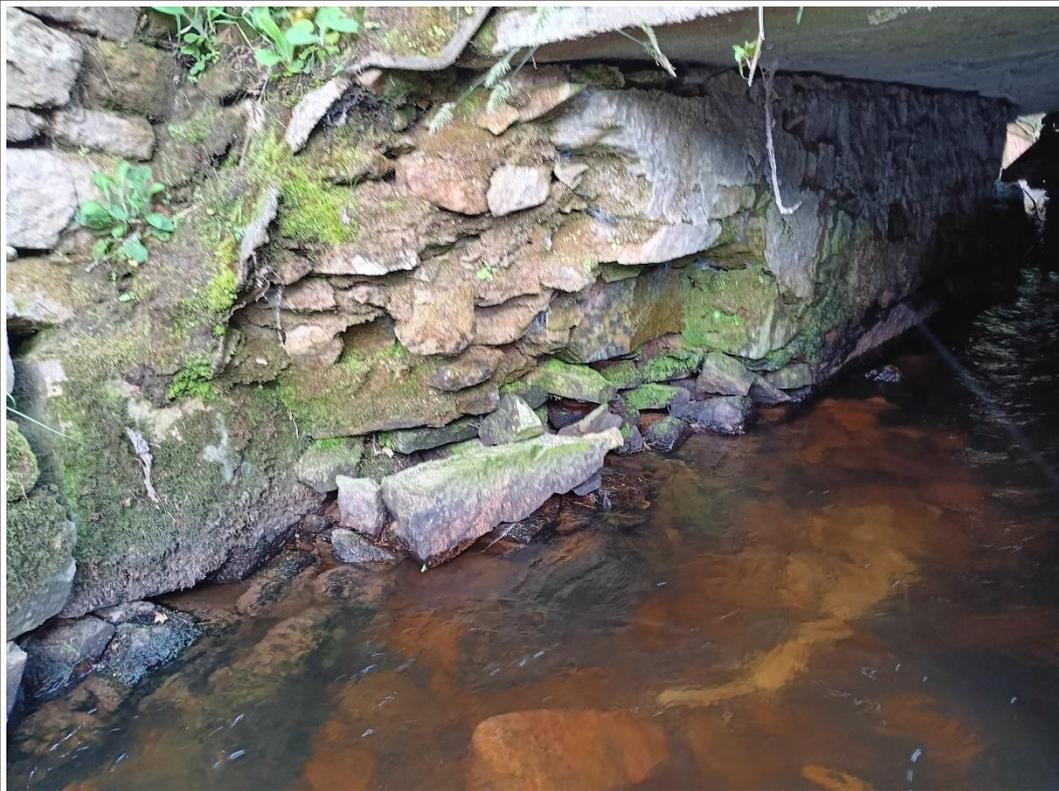
Photo 5 : Effondrement partiel piédroit rive droite côté aval

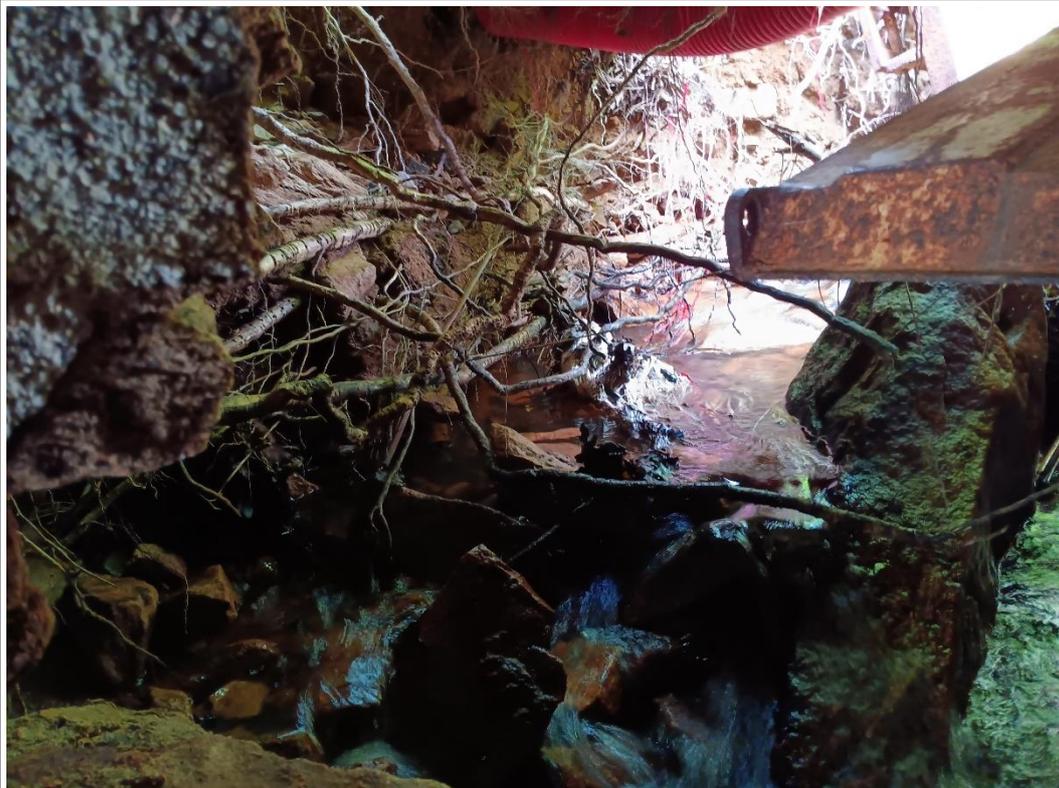
Photo 6 : Effondrement partiel piédroit rive droite côté amont

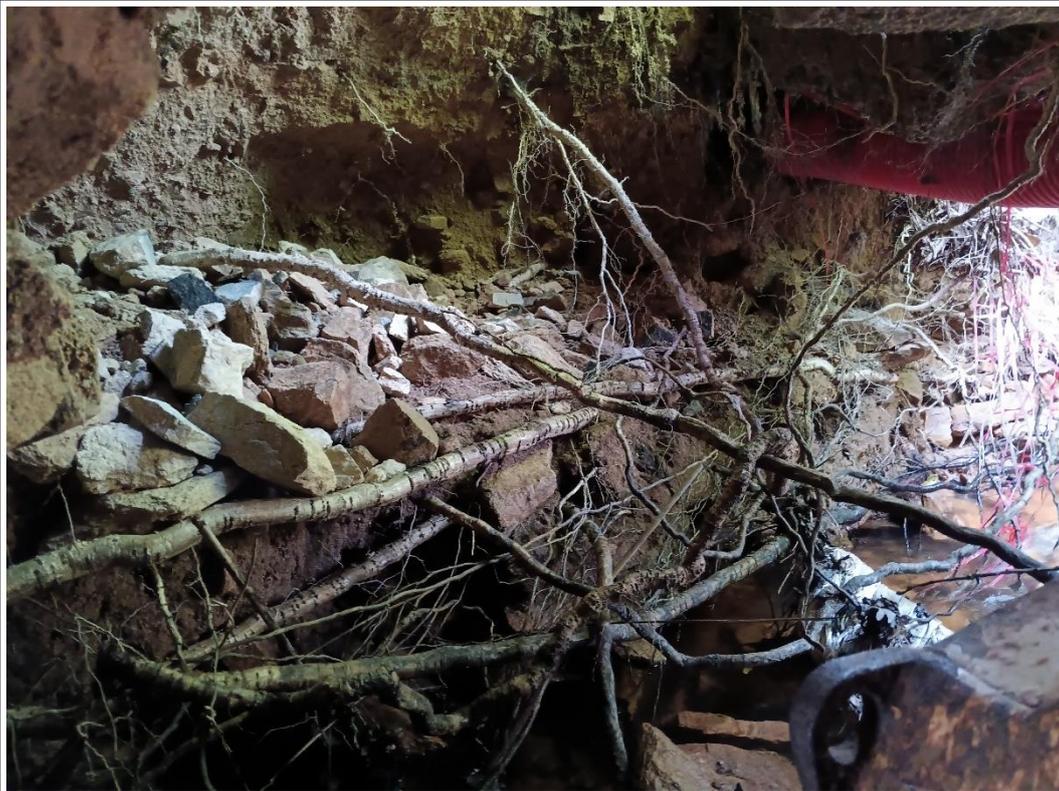
Photo 7 : Effondrement partiel piédroit rive droite côté amont et affouillement

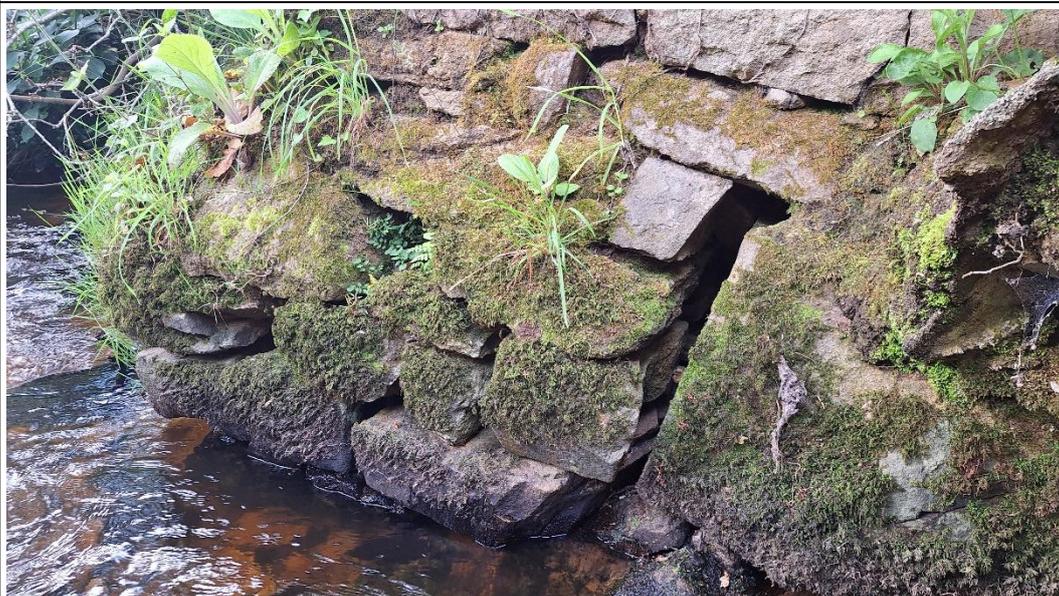
Photo 8 : Fracture et désorganisation du mur en retour rive droite côté aval

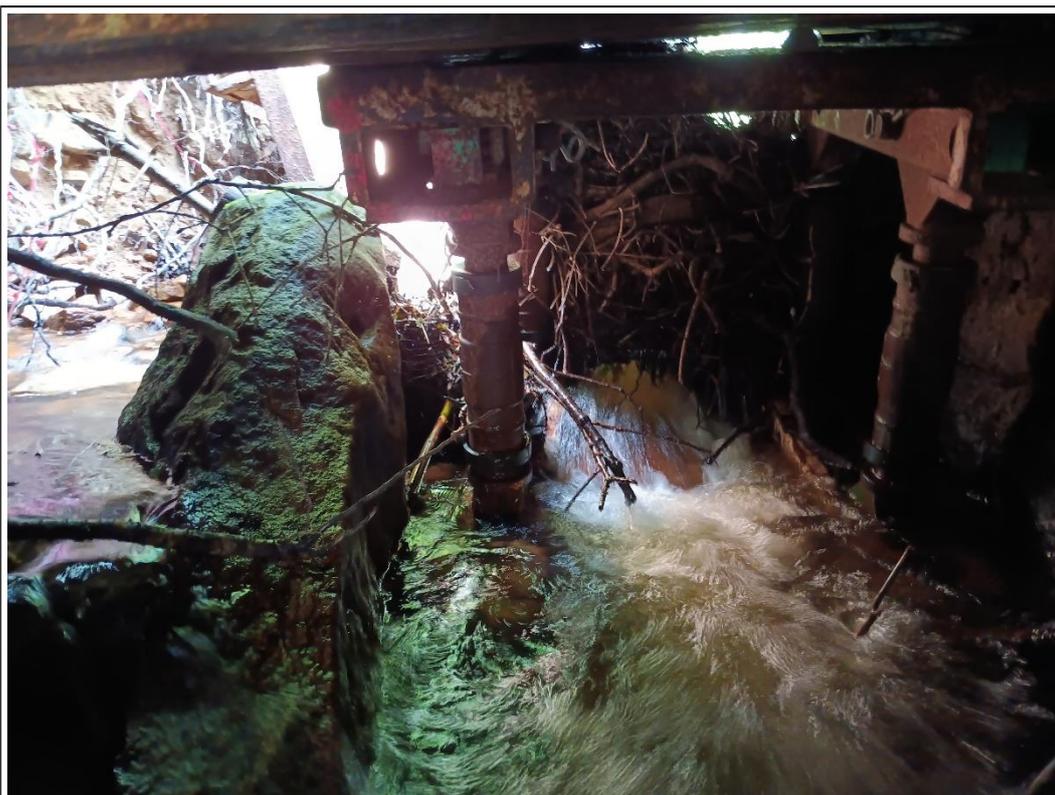
Photo 9 : Etaisement provisoire, Effondrement et embâcles
